Kleines 1x1 für W124 Interessierte, Besitzer und Kauflustige

Ich möchte hier einen kleinen Einblick auf Stellen am W124 aufzeigen, welche von Korrosion besonders betroffen sein können (kann von jedem Fahrzeugsuchenden, Eigentümer oder Liebhaber mit ein wenig Technikverständnis selbst überprüft werden).

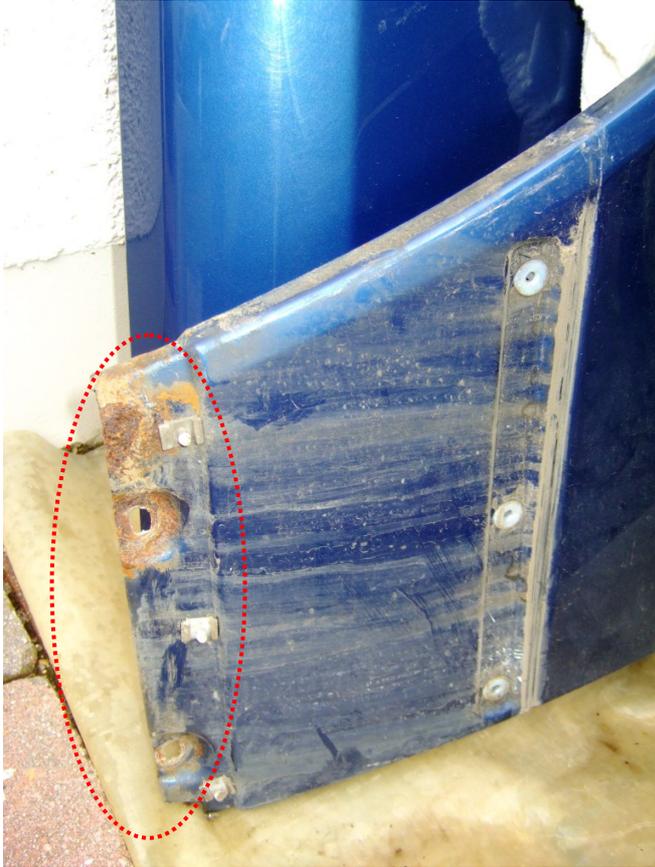
Unterer Bereich am vorderen Kotflügel, Befestigung durch Schrauben unten an Karosse (hier Kotflügel abgebaut, im eingebauten Zustand verdeckt unten durch Sakkobrett und Schwellerverkleidung)

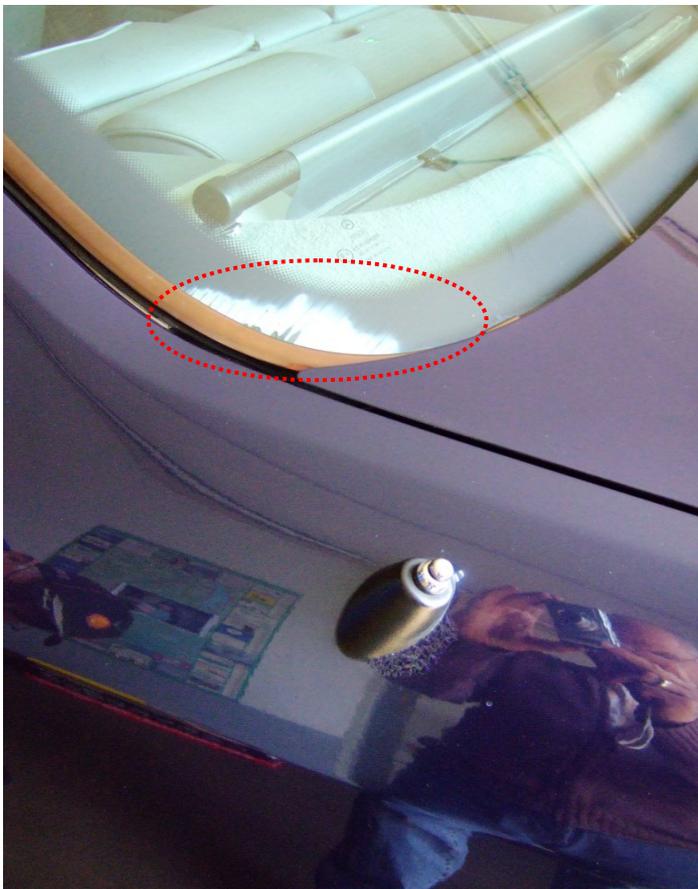
Heckscheibenrand kann milchig werden.

Abhilfe: neue Scheibe

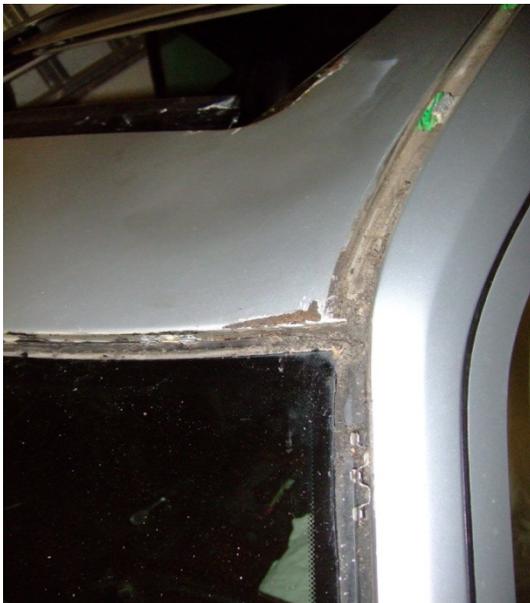
Schiebedachrahmen (immer
komplette Funktion und
Deckellage „geschlossen“ prüfen)

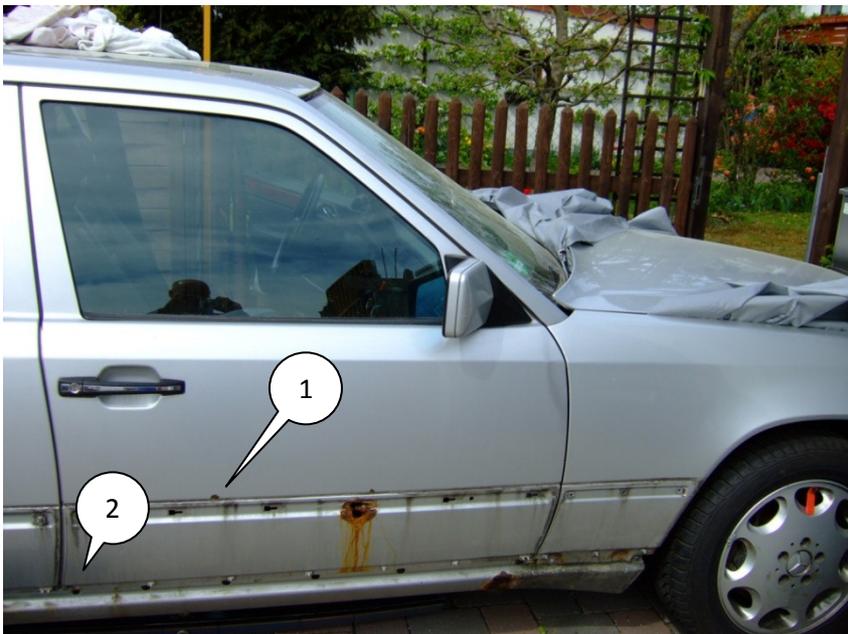
Rost über den
Sakkobrettern (1) ist ein
sicheres Indiz für
größeren Rost darunter

Hinweis: Sakkos sind an
den vorderen Türen je
1x mit Blechschraube
von **innen** gesichert (2).
Dabei liegt eine
Kunststoffscheibe als
Korrosionsschutz unter
dem Schraubenkopf!!!

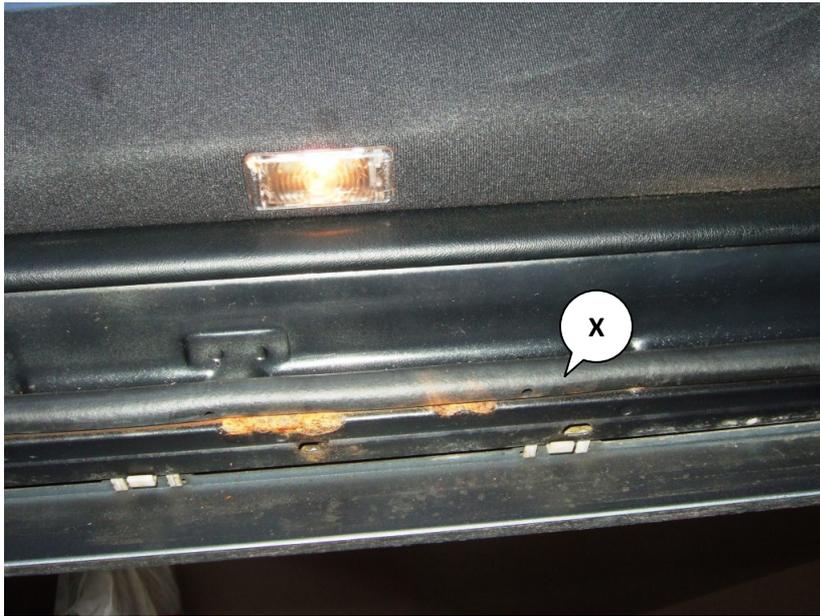
Unterer Türkantenbereich
(umlaufende Dichtlippe
(X) kann vorsichtig
herausgezogen werden

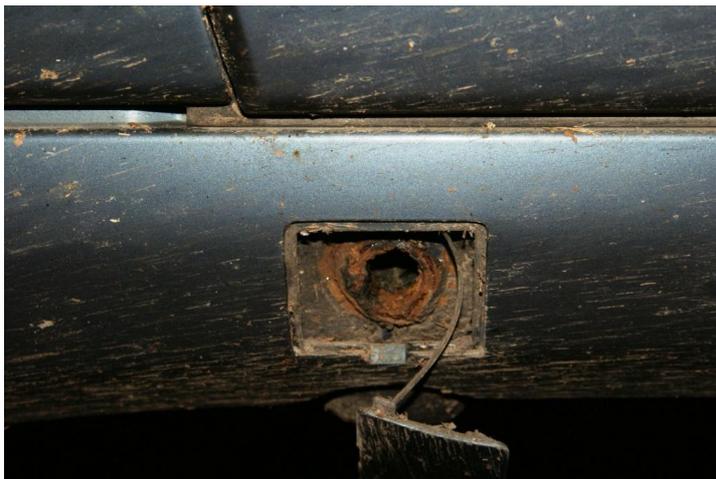
Wagenheberaufnahme
(m. Schwellerverkleidung,
Abdeckung geclipst)

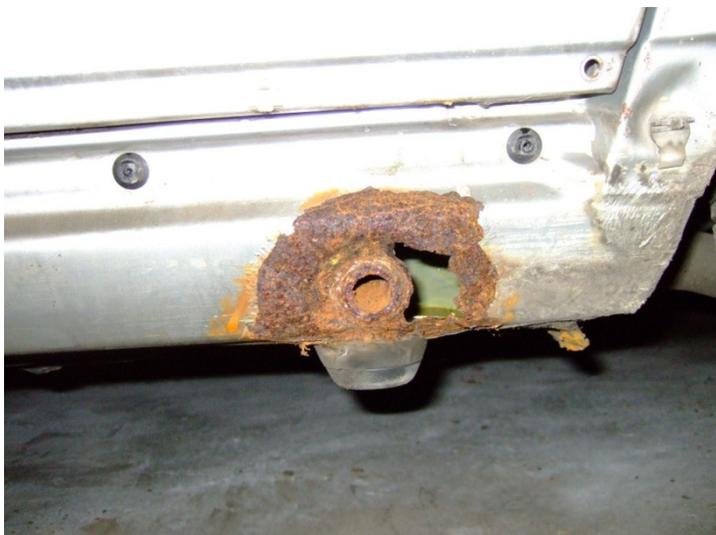
Schwellerverkleidung
abgebaut (bei Ausbau:
Innenkotflügel vorne und
Sakkos abbauen,
Schweller mit einer
handvoll Schrauben am
Fahrzeugboden befestigt,
oben nur geclipst)

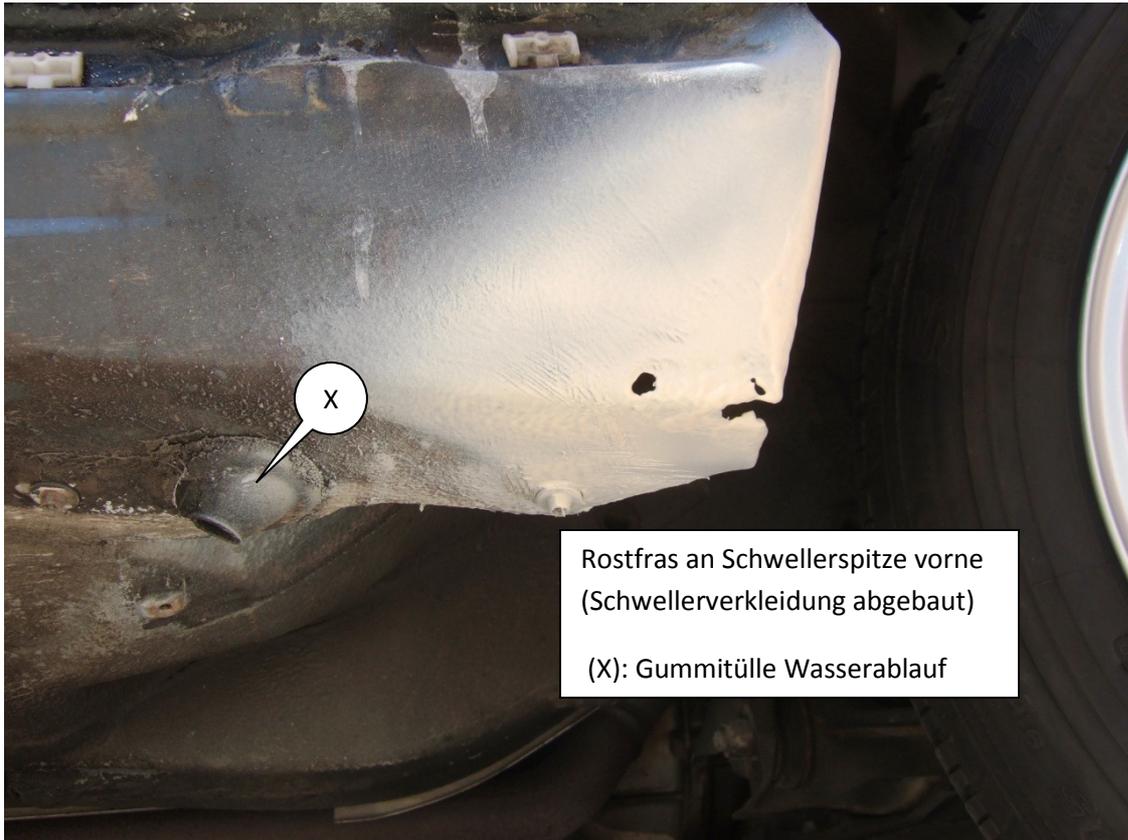
Rostfräs an Schweller Spitze vorne
(Schwellerverkleidung abgebaut)
(X): Gummitülle Wasserablauf

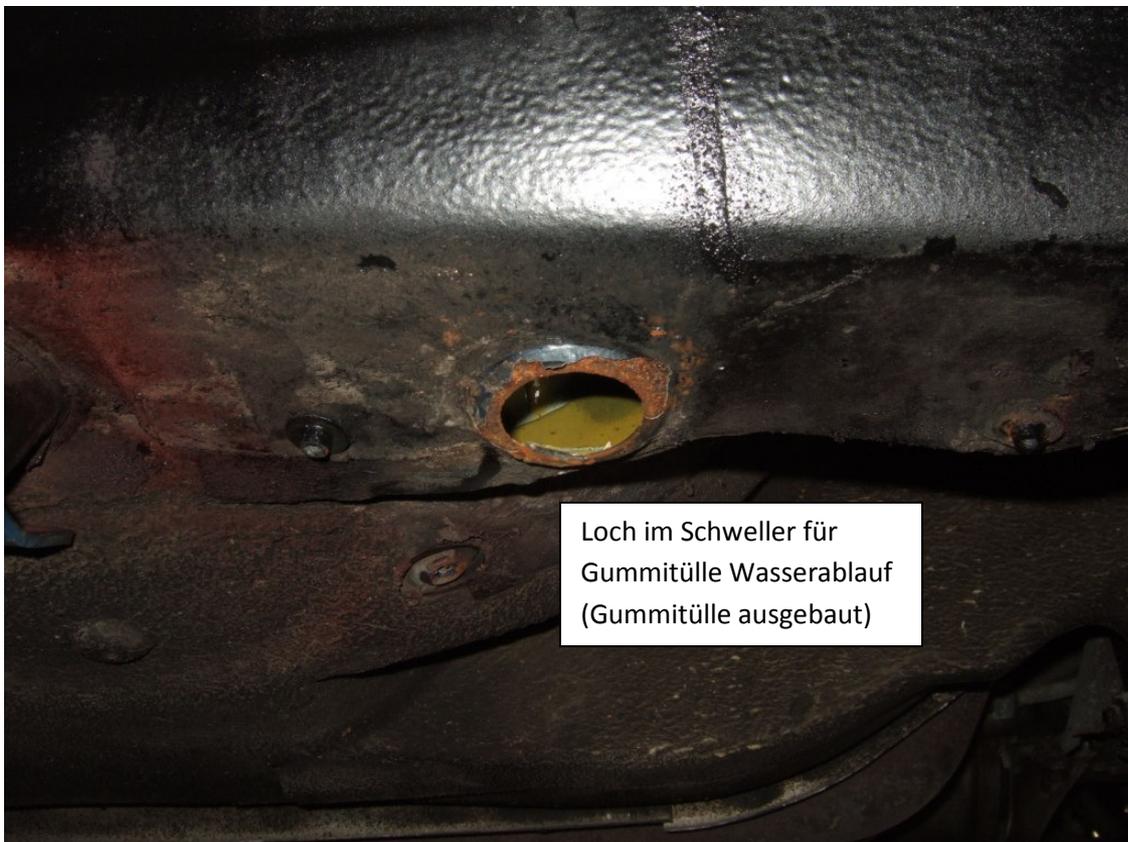
Loch im Schweller für
Gummitülle Wasserablauf
(Gummitülle ausgebaut)

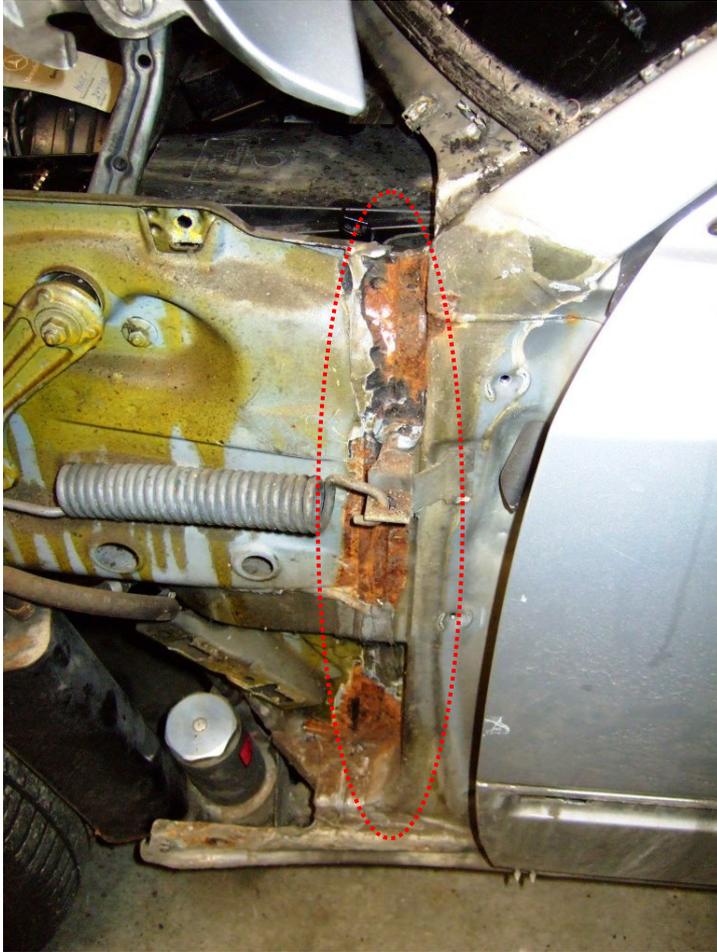
Kotflügel vorne links
abgebaut: Rost unter
Karosseriedichtmasse für
Blechverbund

Grund: Masse verhärtet mit
den Jahren und wird brüchig

Folge: Rostfraß

Indiz dafür kann ein feuchter
Fußraum sein

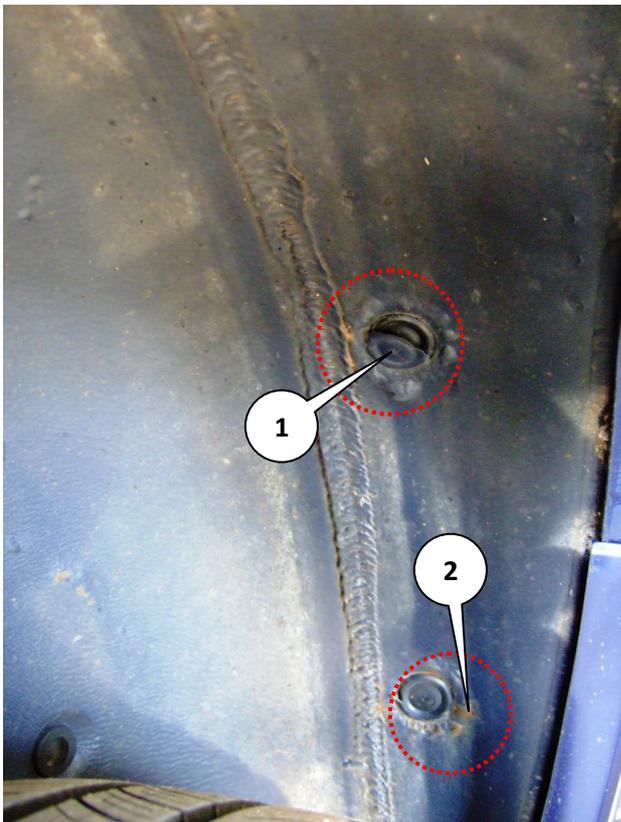
Innenkotflügel hinten: auf
Grund von brüchiger
Korrosionsdichtmasse dringt
Wasser zu den Gummitüllen
ein und unterwandert den
Schutz, harte Dichtmasse
bricht ab (1)

deutlicher Hinweis:
Aufblähung im Randbereich
(2)

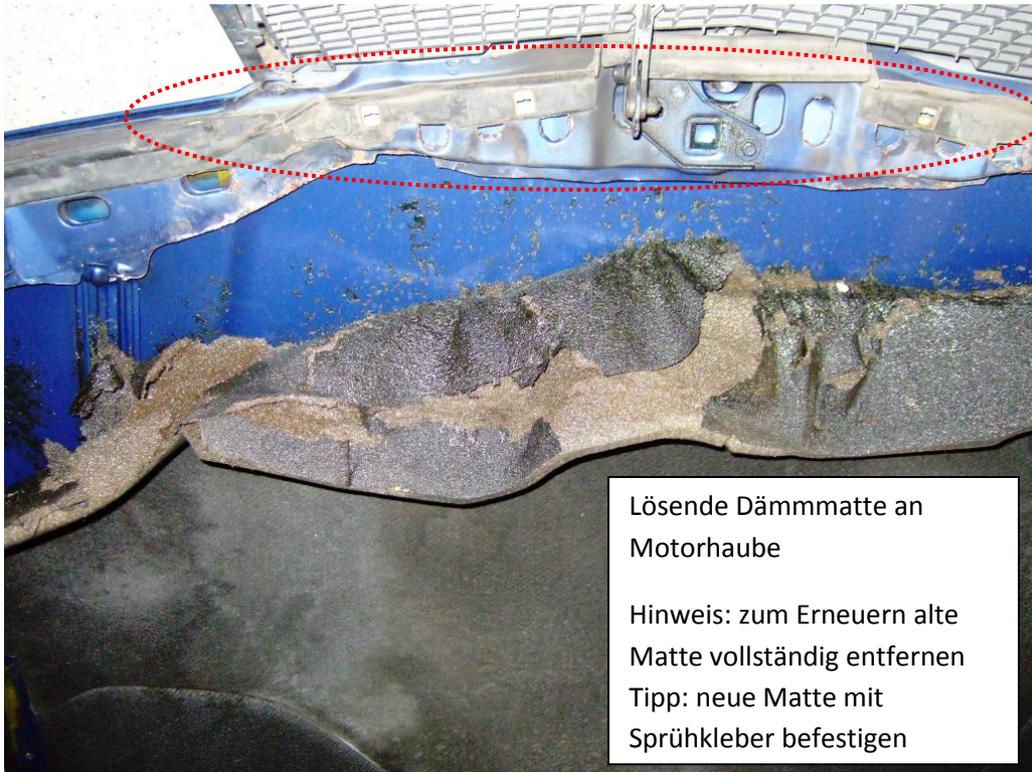
Kantenrost

Lösende Dämmmatte an
Motorhaube

Hinweis: zum Erneuern alte
Matte vollständig entfernen
Tipp: neue Matte mit
Sprühkleber befestigen

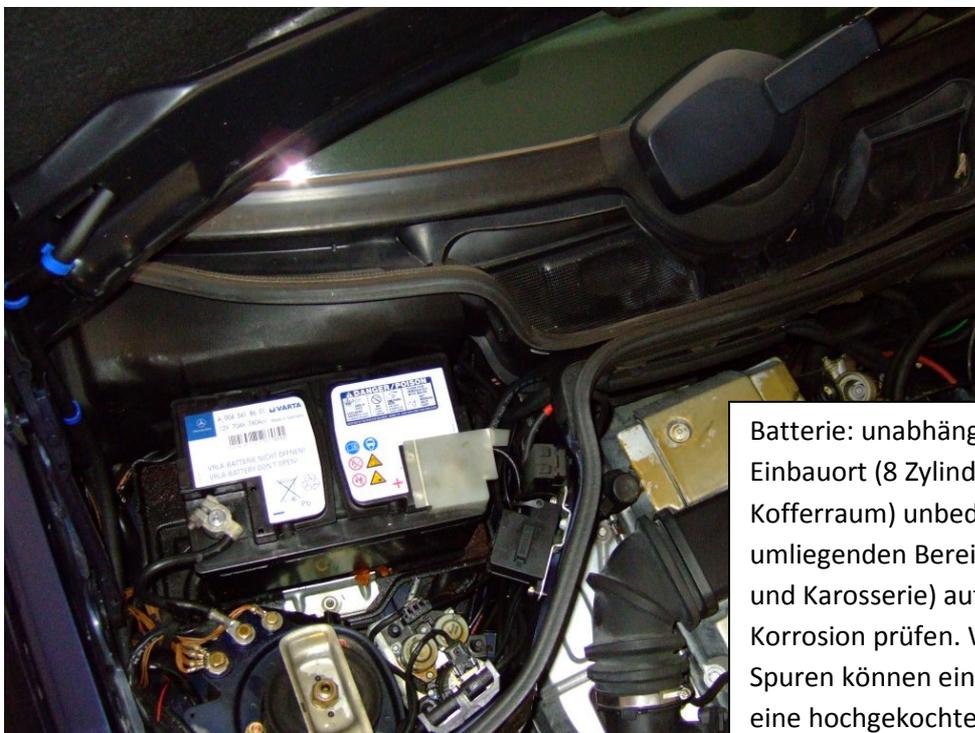
Batterie: unabhängig vom
Einbauort (8 Zylinder im
Kofferraum) unbedingt den
umliegenden Bereich (Blech
und Karosserie) auf
Korrosion prüfen. Weiße
Spuren können ein Indiz auf
eine hochgekochte Batterie
sein (Ladespannung des
Generatorreglers prüfen)

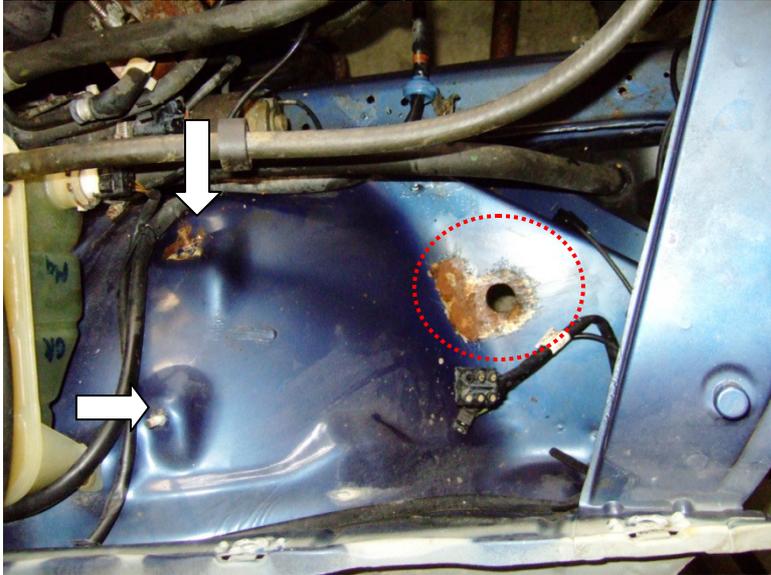
Waschwasserbehälter: Ausbau durch Lösen der Kunststoffschraube.
Waschwasserbehälter abheben und im Bereich Gummistopfen darunter prüfen

Pfeile: Aufnahmepunkte für Haltebügel
Waschwasserbehälterschraube

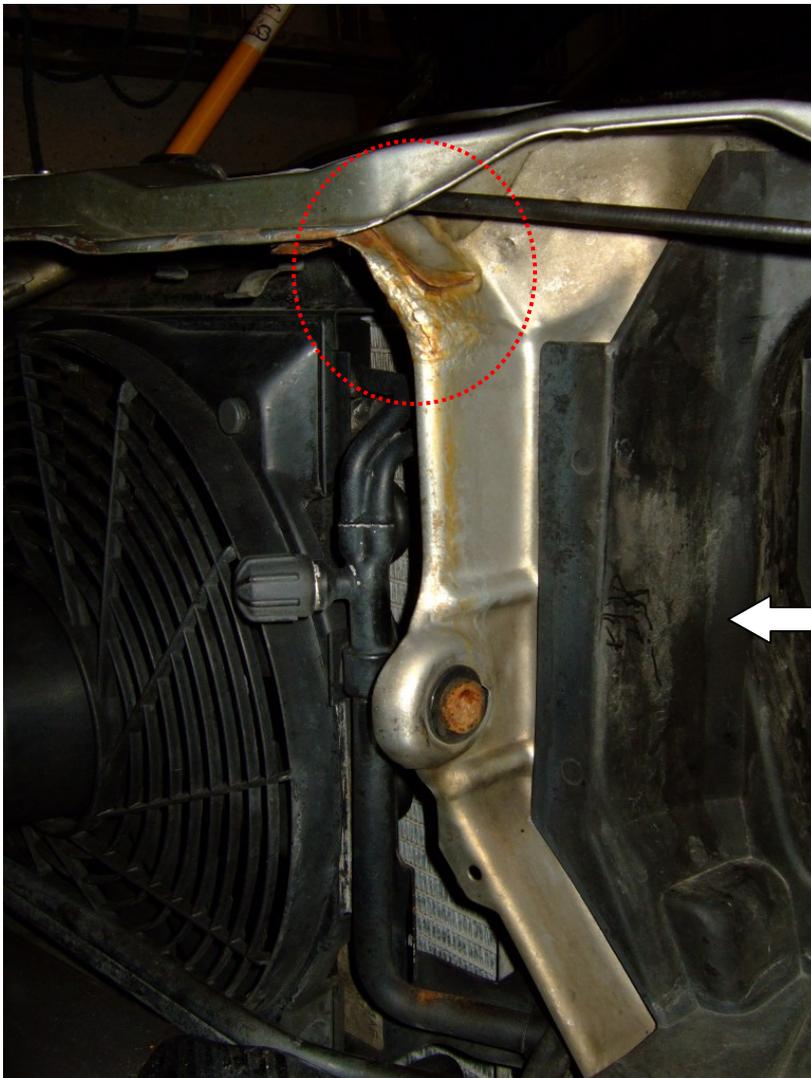
Rahmen am Klimalüfter bzw. Kühler

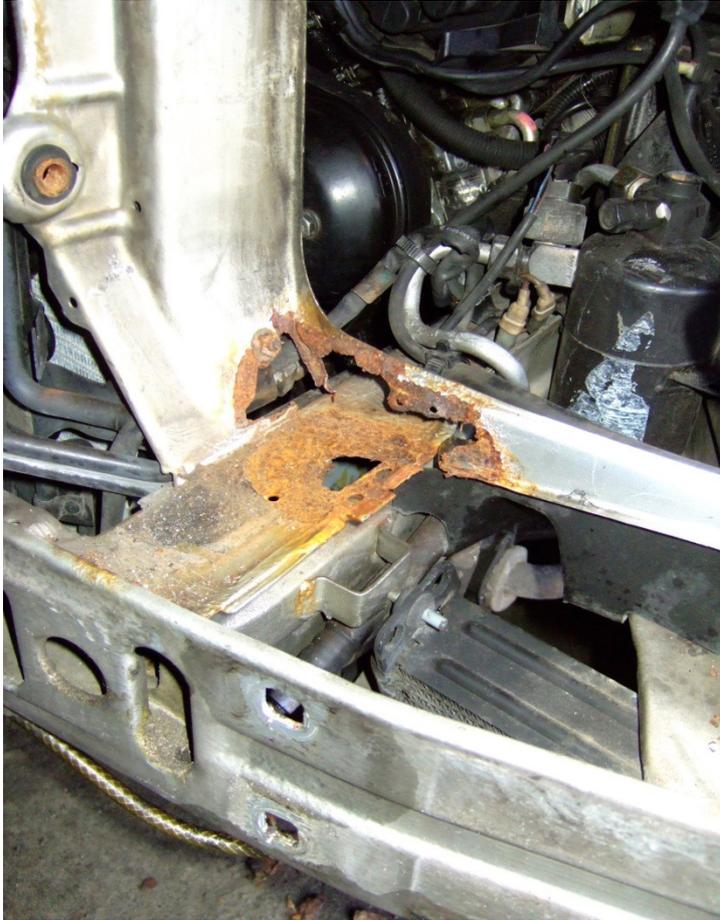
Längsträger vorne (Fzg. mit Scheinwerferreinigungsanlage)
Verkleidung ausgebaut (im Bild darüber ersichtlich Verkleidung im eingebauten Zustand – s. Pfeil)

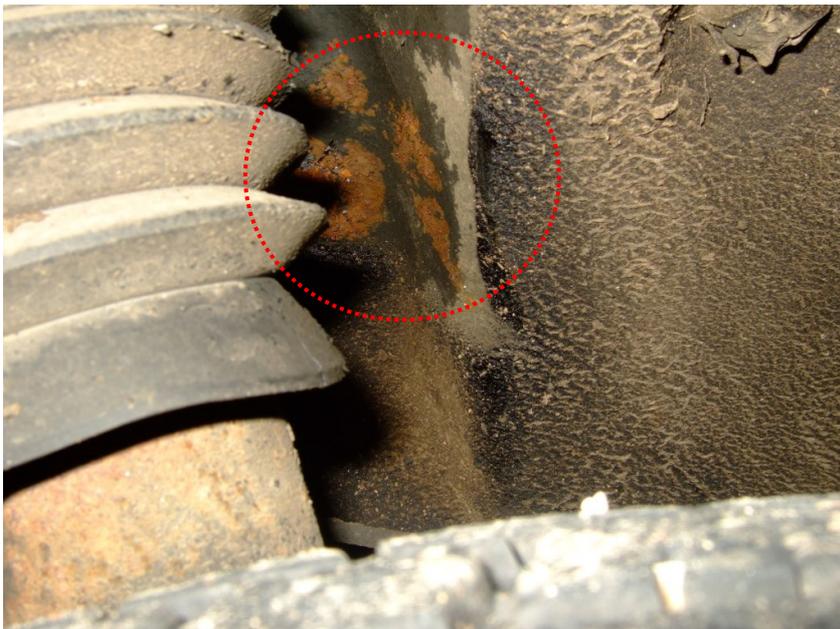
Rostansatz: Radhaus
vorne im Bereich
Stoßdämpfer

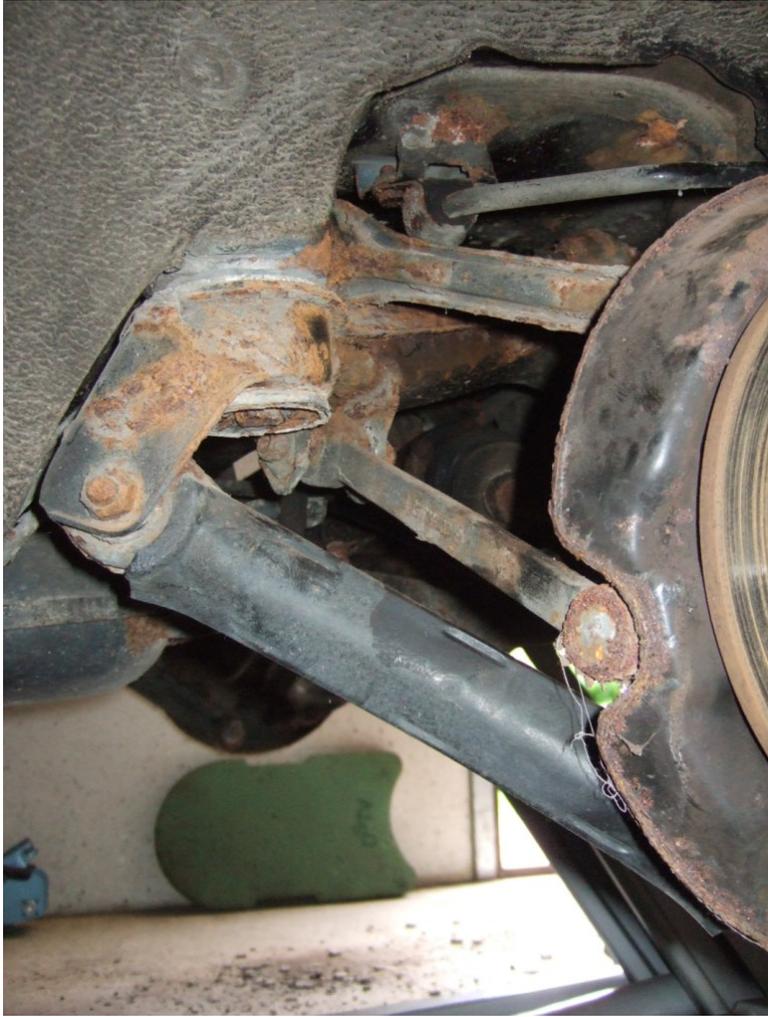
Raumlenkerachse mit Anbauteilen

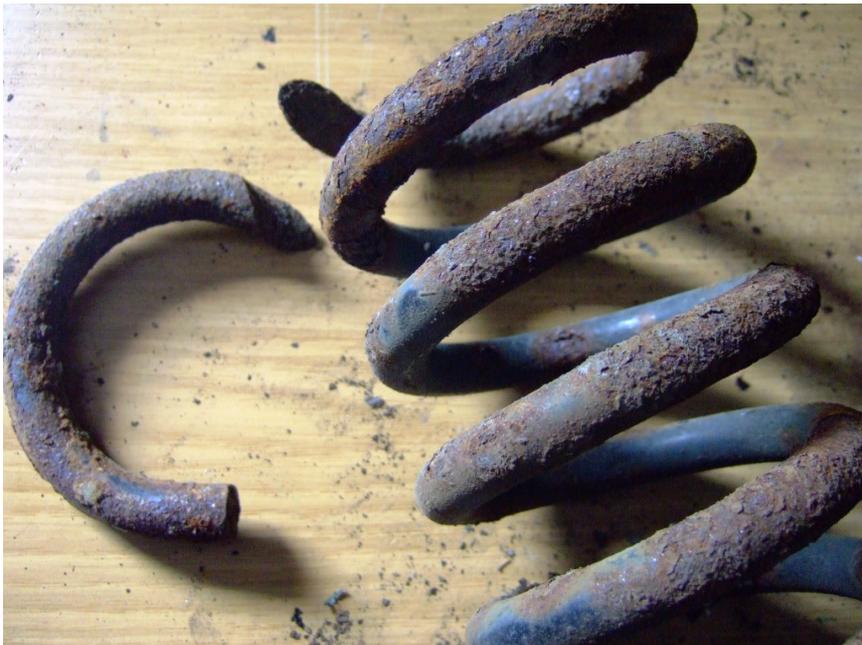
Der TÜV findet es auf alle Fälle: gebrochene Feder

Hinweis: bei Bruch der letzten Windung ist das Fahrverhalten nur unwesentlich beeinflusst

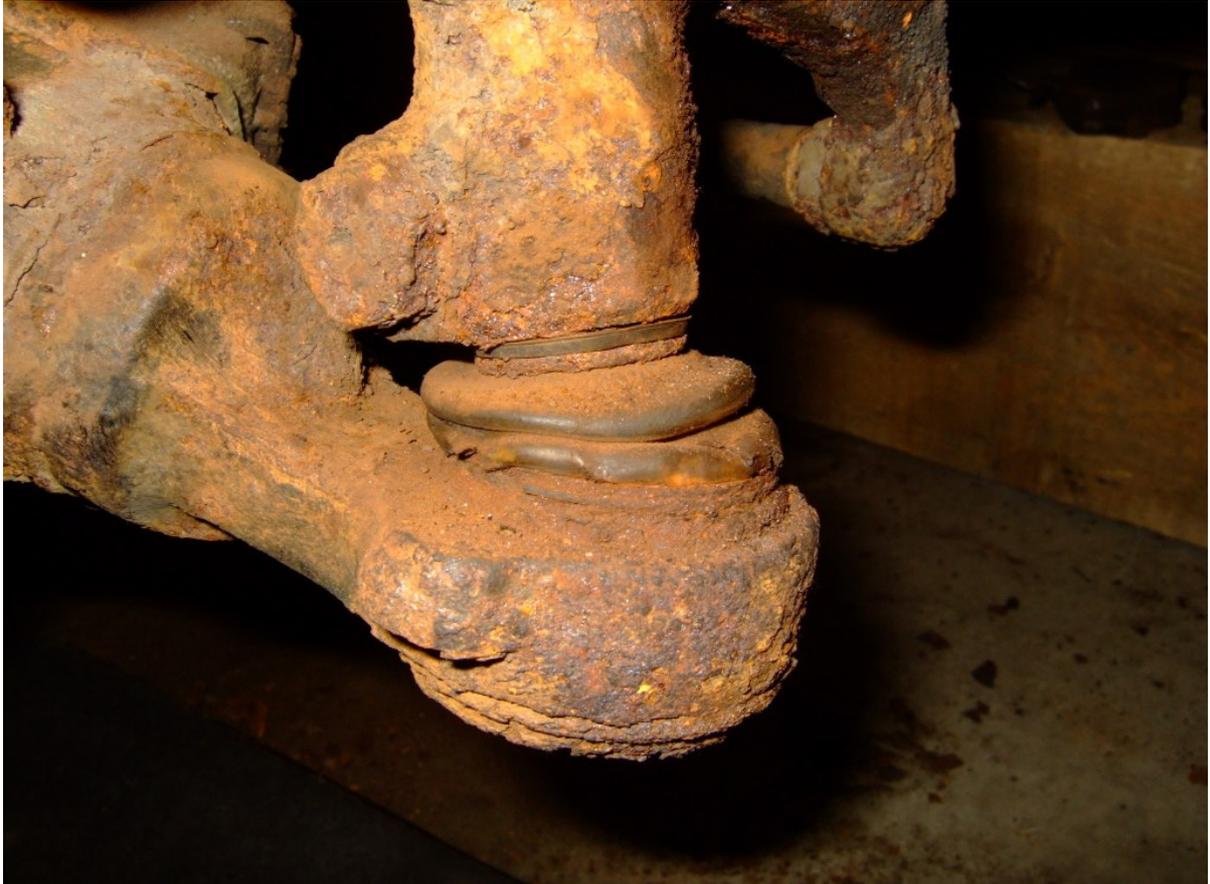
Traggelenk im vorderen Querlenker: lauffleistungsbezogene ausgeschlagene Gelenke und defekte Gummimanschetten (Auswaschen des Fettes) - Knarr- und Knackgeräusche sind das erste Anzeichen – ein ungeführtes Vorderrad durch gebrochenes Gelenk die Folge

Hinweis: Traggelenke grundsätzlich eingepresst, bei Fahrzeugen mit 6 Zylinder (nur 4-Ventiler) und 8 Zylinder eingeschweißt im Querlenker (Kostenfaktor!)
